**REABILITAÇÃO PROTÉTICA ORAL EM DENTES ANTERIORES: RELATO DE
CASO**

Trabalho de Conclusão de Curso
apresentado à Faculdade Nova Esperança
como parte dos requisitos exigidos para a
conclusão do curso de Bacharelado em
Odontologia.

Paciente do gênero masculino, 48 anos de idade, compareceu a clínica escola da Faculdade Nova Esperança (FACENE) no dia 22 de agosto de 2022, insatisfeito com a estética dos dentes antero-superiores. Durante a anamnese, o paciente relatou ter apresentado lesões de cárie extensas nos dentes 11 e 21, resultando no tratamento endodôntico destes elementos. Foi realizado um exame clínico inicial, e verificou-se que as restaurações em resina composta estavam insatisfatórias. A coroa do dente 11 apresenta escurecida, devido ao tratamento endodôntico prévio, e com uma restauração Classe IV, que abrangia também toda a região palatina. O paciente havia inserido Cianocrilato (Super Bonder®) para realizar a colagem da restauração do dente 21 que havia fraturado. Os dentes 12 e 22 estavam ausentes (agenesia), e também o periodonto apresentava sinais clínicos de inflamação (Figura 1).

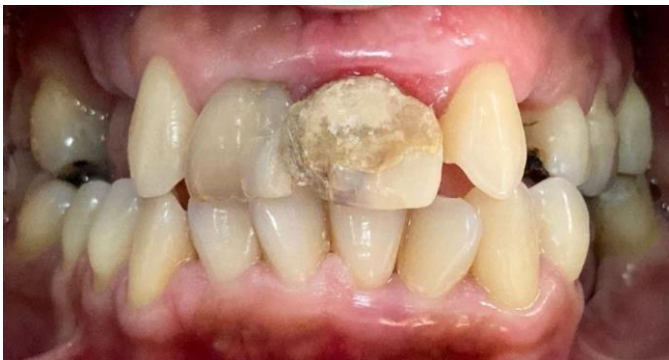
Figura 1 - Aspecto clínico inicial do paciente.

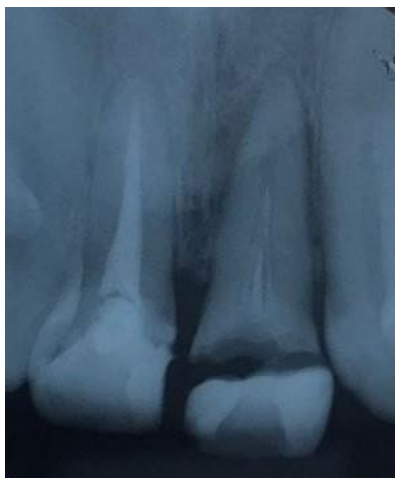
No exame radiográfico, foi possível observar a extensão das restaurações anteriores e tratamento endodôntico dos dentes 11 e 21. O elemento 21 apresentava falhas na obturação do conduto radicular, bem como o espessamento do ligamento periodontal com a presença de lesão periapical, necessitando de um retratamento endodôntico (Figura 2).

Figura 2- Radiografia periapical dos dentes 11 e 21.

Para reabilitar o paciente procurou-se por uma técnica que conseguisse reproduzir uma boa estética e funcionalidade. Neste caso, foi imprescindível a realização de um tratamento multidisciplinar, com um correto diagnóstico e planejamento, visto a complexidade do procedimento. Desta forma, a primeira etapa do caso relatado foi o retratamento endodôntico do dente 21, que se caracteriza pela remoção do material obturador, reinstrumentação e nova obturação do canal, com intuito de reparar falhas e erros do tratamento anterior⁹. De acordo com Sousa e colaboradores¹⁰, a principal causa de insucesso do tratamento endodôntico é a presença de microrganismos deixados no sistema de canais radiculares, principalmente nos canais acessórios que são de difícil irrigação. No presente relato de caso, optou-se pelo retratamento endodôntico, pois na radiografia periapical constatou-se falhas na obturação do canal radicular.

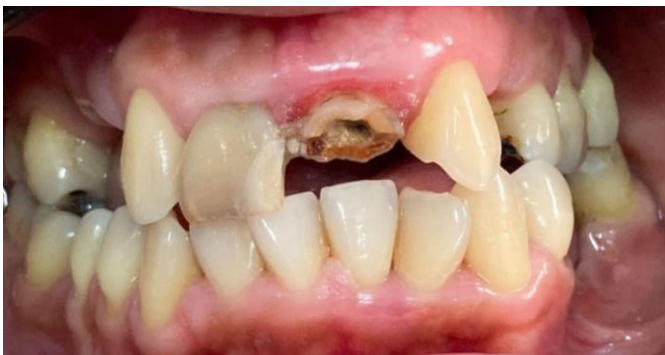
Figura 3- Aspecto após a remoção do cianoacrilato e da resina fraturada do dente 21.

Inicialmente, de acordo com o planejamento do caso, realizou-se a remoção do cianoacrilato e da restauração fraturada do dente 21, de forma manual, pois o mesmo encontrava-se quase solto (Figura 3).

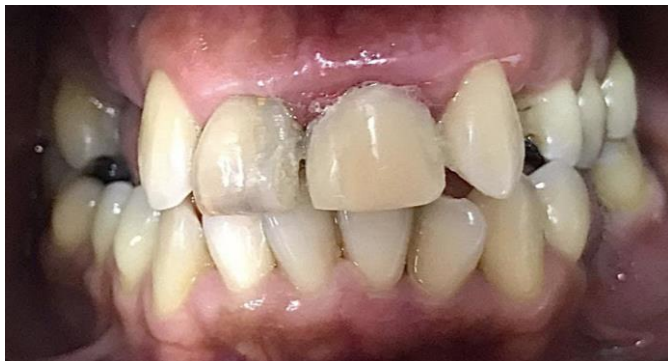
Figura 4. Prótese adesiva confeccionada durante a realização do retratamento endodôntico.

confeccionada com dente de estoque e fio de aço inox ortodôntico 0,6 mm e cimentada com resina flow Opallis (FGM®) durante a etapa do retratamento (Figura 4).

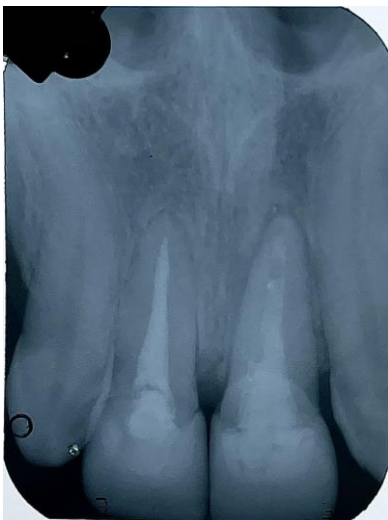
Figura 5. Radiografia final após o retratamento do dente 21.

Na segunda sessão, o preparo químico-mecânico foi realizado com as limas Protaper® manual SX, S1, S2 para os terços cervical e médio. Em seguida, a odontometria foi executada, obtendo-se um CRD (Comprimento Real do Dente) = 20 mm e um CRT (Comprimento Real de Trabalho) = 19 mm. A partir disso, as limas Protaper F1, F2, F3 e F4 (instrumento memória) foram utilizadas para instrumentação do terço apical em conjunto com solução irrigadora Hipoclorito de Sódio 2,5%. Como medicação intracanal utilizou-se o hidróxido de cálcio (Ultracal - Ultradent®). A etapa de obturação do conduto radicular foi realizada em uma terceira sessão com cone principal de guta percha Protaper F4 e cimento AH PLUS JET (Dentsply®). Ao final desta sessão, a obturação foi selada com Ionofast (Biodinâmica®) e a prótese adesiva provisória foi novamente cimentada com resina flow Opallis (FGM®). Na Figura 5 é possível observar a radiografia final do dente 21.

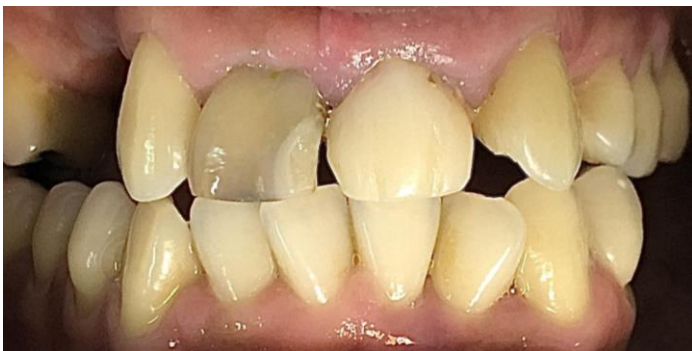
Figura 6 - Reconstrução da coroa do dente 21 em resina composta.

Com a finalização da cimentação do pino anatômico, a coroa do dente 21 foi reconstruída em resina composta Liss A3 (FGM®), para realização do preparo para a coroa total na sessão seguinte (Figura 6).

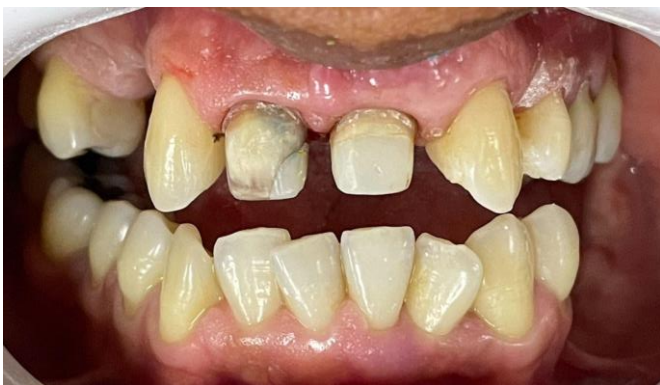
Figura 7. Preparos para as coroas totais dos dentes 11 e 21.

Previamente com a execução dos preparos, foi realizada uma moldagem com silicone de condensação pesada como guia anatômico para confecção dos elementos provisórios em resina bisacrílica. Deste modo, deu-se início aos preparos para as coroas totais dos dentes 11 e 21, com a utilização das seguintes pontas diamantadas (FAVA®): nº 1014 - para confecção do sulco cervical; nº 2215 - para os desgastes vestibulares e término cervical; nº 3131 - para desgaste palatino; nº 3203 - para desgaste proximal e discos de lixa para acabamento e polimento (Figura 7).

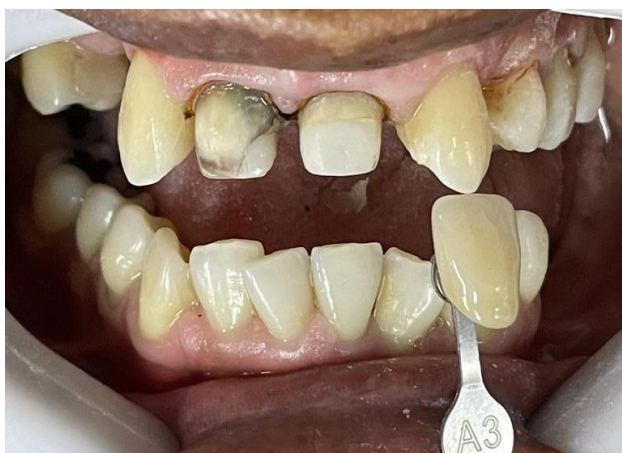
Figura 8. Registros da cor dos substratos dos dentes 11 e 21 após a confecção dos preparos para as coroas totais.

Os modelos foram confeccionados com gesso especial tipo IV (Gesso Pedra Especial). Além disso, a moldagem do arco antagonista foi também realizada com alginato Hidrogel (Dentsply®) e confecção do modelo de gesso, bem como o registro oclusal foi feito com silicone de adição pesada. Registros fotográficos da cor do dente 23 (A3) e das coroas definitivas foram realizados (Figura 8). Todos estes materiais foram enviados para o laboratório de prótese para confecção das coroas totais.

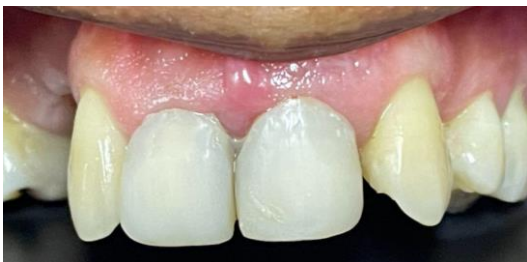
Figura 9. Elementos provisórios em resina bisacrílica.

Ao final, a guia de silicone previamente confeccionada foi utilizada para conformação dos elementos provisórios em resina bisacrílica (Primma Art - FGM®) (Figura 9).

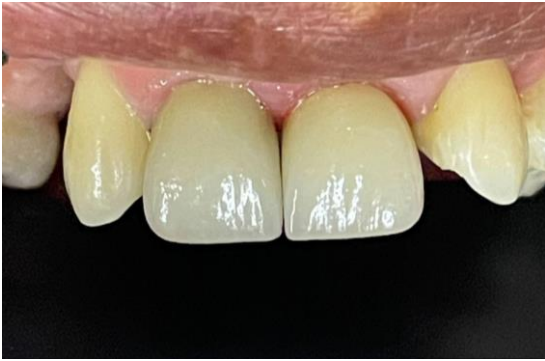
Figura 10. Resultado final.

Após esses procedimentos, foi aplicada na superfície interna das coroas, uma camada de cimento resinoso dual (AllCore). As coroas foram levadas em posição, e os excessos de cimentos foram removidos e fotopolimerizados por 40 segundos, em cada face. Após a polimerização final, realizou-se o ajuste oclusal e o paciente recebeu as orientações finais do tratamento (Figura 10).

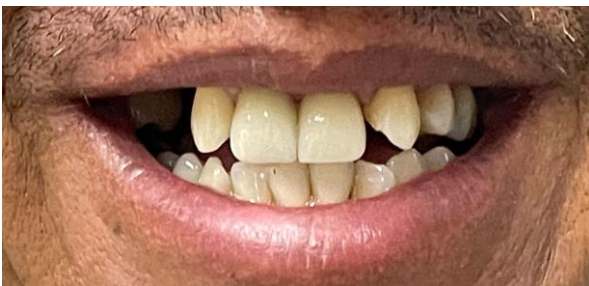
Figura 11. Resultado final do sorriso espontâneo.
