**FACULDADES DE ENFERMAGEM E MEDICINA NOVA ESPERANÇA
CURSO DE GRADUAÇÃO EM ODONTOLOGIA**

**REABILITAÇÃO ESTÉTICA E CONFEÇÃO DE DISPOSITIVO OCLUSAL EM
PACIENTE COM FACETAS DE DESGASTES: RELATO DE CASO**

Trabalho de Conclusão de Curso apresentado à Faculdade Nova Esperança como parte dos requisitos exigidos para obtenção do título de Bacharel em Odontologia.

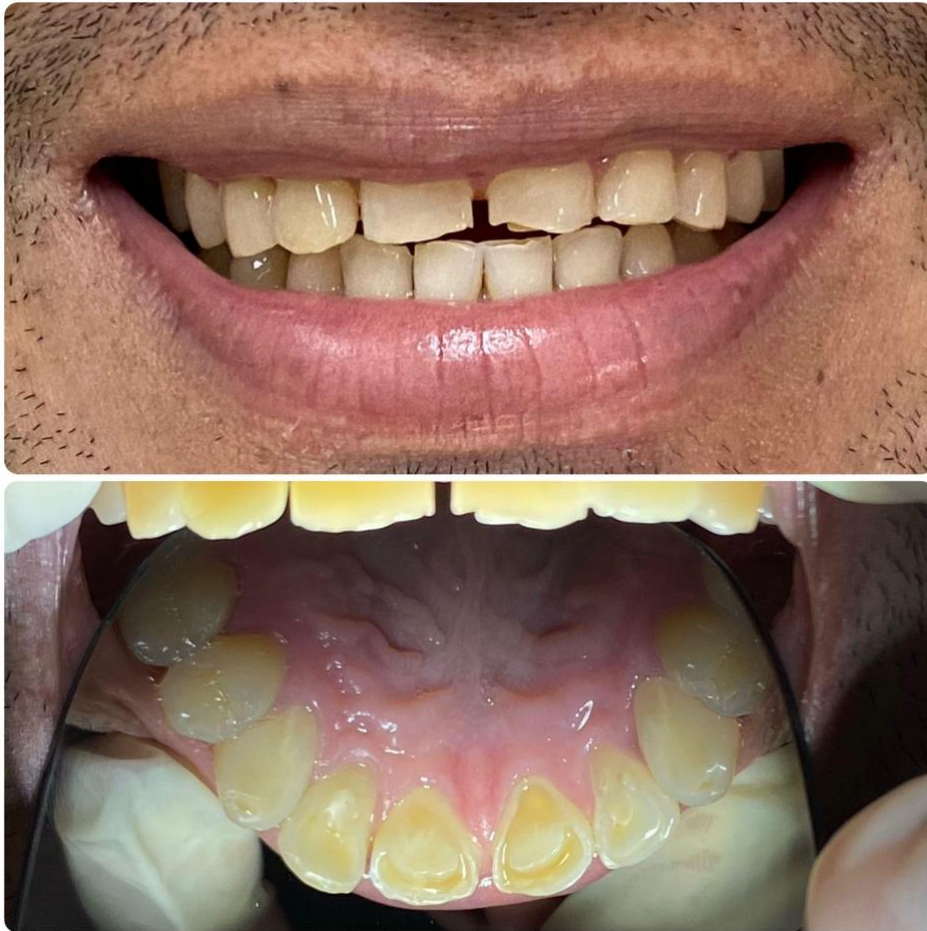
No exame intraoral foi observada a presença de desgastes significativo nas bordas incisais dos dentes anteriores superiores (11, 12, 13, 21, 22, 23), sendo compatíveis com sinais de hábito parafuncional. Essas facetas de desgaste, geralmente são compatíveis com o diagnóstico de bruxismo, no entanto, o paciente relatou não sentir dor, desconforto de sensibilidade dentária ou qualquer incômodo durante os movimentos de abertura e fechamento bucal. Após a primeira consulta, o paciente foi encaminhado para o projeto de extensão “Atendimento do paciente com DTM e dor orofacial” da instituição, com o intuito de receber o acompanhamento especializado e o tratamento preventivo para proteger os dentes de tal condição.

fotografias intrabucais para registro inicial do caso. A **figura 1** mostra o aspecto inicial do exame intra e extraoral.

Figura 1: Aspecto inicial do paciente.

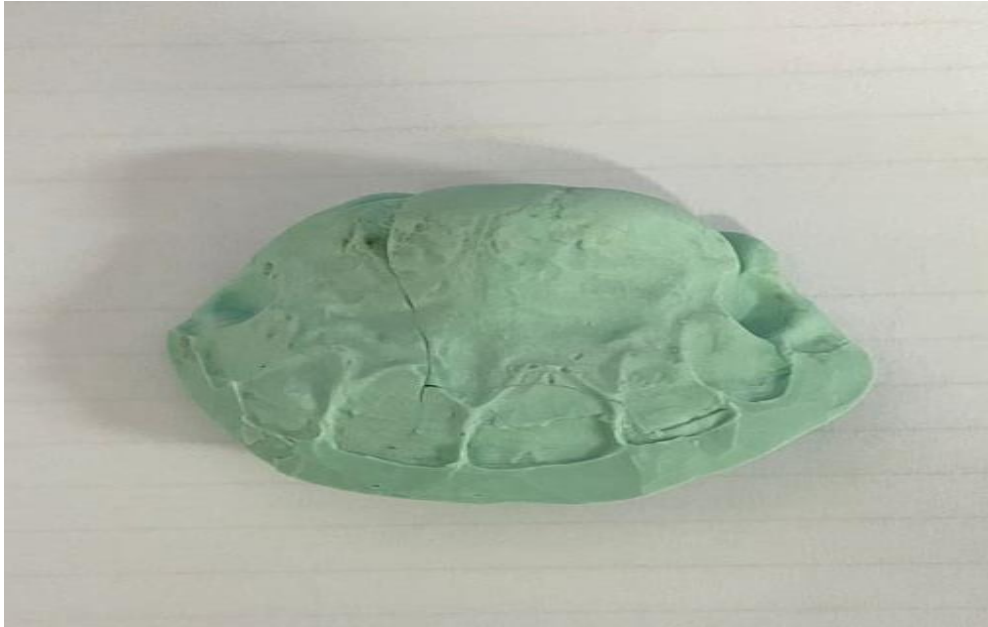
Diante desse quadro, optou-se pela realização de reconstrução estética das bordas incisais dos dentes anteriores. Inicialmente, realizou-se a moldagem do paciente e obtenção do modelo de gesso para estudo do caso e enceramento diagnóstico na própria peça, para, em seguida realizar a confecção de uma guia palatina de silicone, para facilitar a reconstrução da face palatina durante o procedimento clínico, como mostra a **figura 2**.

Figura 2: Guia de silicone confeccionado a partir de modelo de gesso encerado.

A técnica da guia palatina permite que a anatomia dental seja reproduzida de forma próxima ao elemento dental natural. A guia palatina oferece melhor adaptação das restaurações nas proximidades dos dentes, facilitando a devolução dos pontos de contato e diminuindo a necessidade de ajustes oclusais ¹⁶.

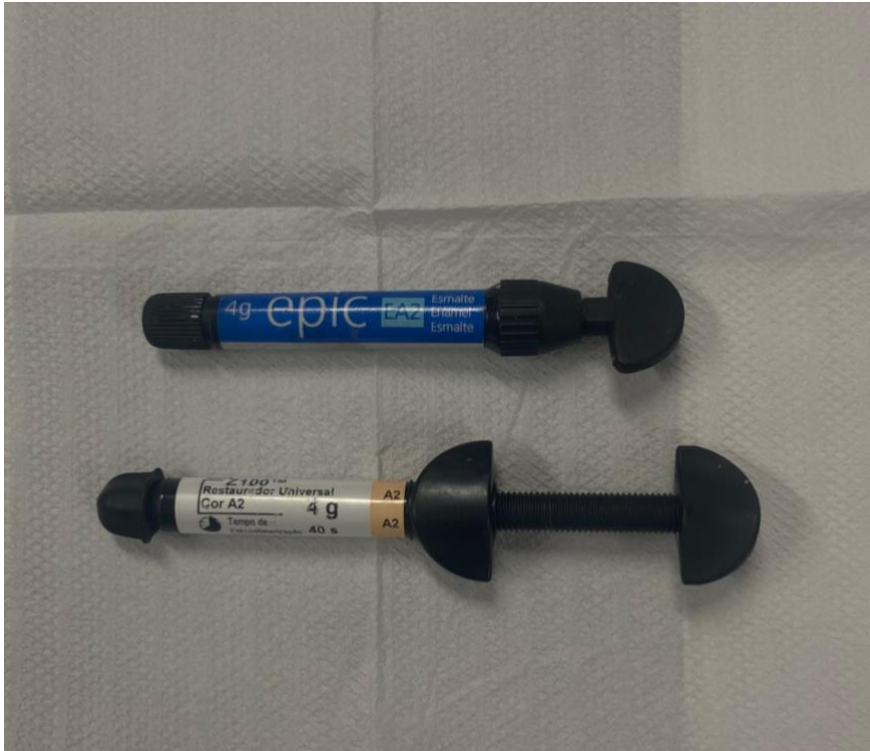
No procedimento clínico foi realizada a profilaxia com pedra-pomes e escova de Robinson, com o objetivo de remover o biofilme e proporcionar uma superfície limpa e adequada para a execução do procedimento restaurador. Realizou-se a seleção de cor através de um incremento de cada resina na borda incisal do dente 11, seguida de sua polimerização. A resina escolhida foi a resina Epic da Biodinâmica na cor EA2 e a Z100 A2 (**figura 3**) que foi utilizada para reproduzir as bordas incisais.

Figura 3: Resinas utilizadas no procedimento clínico.

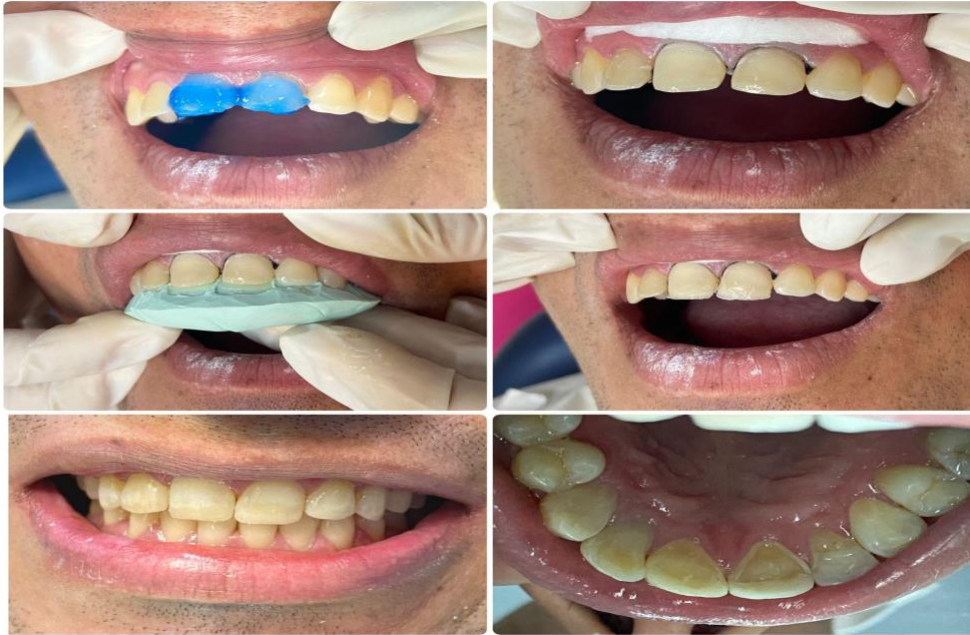
A guia de silicone foi posicionada na boca para verificar sua adaptação e estabilidade. Confirmada a adaptação, iniciou-se o protocolo restaurador, como mostra a sequência na figura 4. Foi feito o condicionamento ácido no esmalte dos dentes 11, 12, 13, 21, 22 e 23 utilizando ácido fosfórico a 37% por 30 segundos, seguido de lavagem abundante com água e secagem suave.

Em seguida, foi utilizado o fio retrator 000 para o afastamento gengival. Aplicou-se o sistema adesivo Ambar (Ambar, FGM, Joinville, SC, Brasil) em duas camadas: na primeira, o adesivo foi friccionado sobre a superfície e submetido à aplicação de jato de ar para favorecer a volatilização do solvente; na segunda, o adesivo foi novamente friccionado sobre a superfície e submetido à aplicação de jato de ar para favorecer a volatilização do solvente e realizou-se a fotoativação por 20 segundos.

Com o dente preparado, foi iniciada a inserção da resina composta Epic EA2 com a espátula de resina Almore na guia palatina de silicone, com o objetivo de reproduzir a camada palatina, sendo posicionado nos dentes e seguindo com fotopolimerização (Figura 6). Na sequência, foram inseridas camadas incrementais de resina composta Z100 A2 nos dentes, e cada incremento foi adaptado e fotopolimerizado por 20s, após a finalização foi realizada a checagem dos contatos oclusais com papel carbono conferindo a anatomia e alinhamento das bordas incisais.

Figura 4: Fotos da sequência do procedimento restaurador.

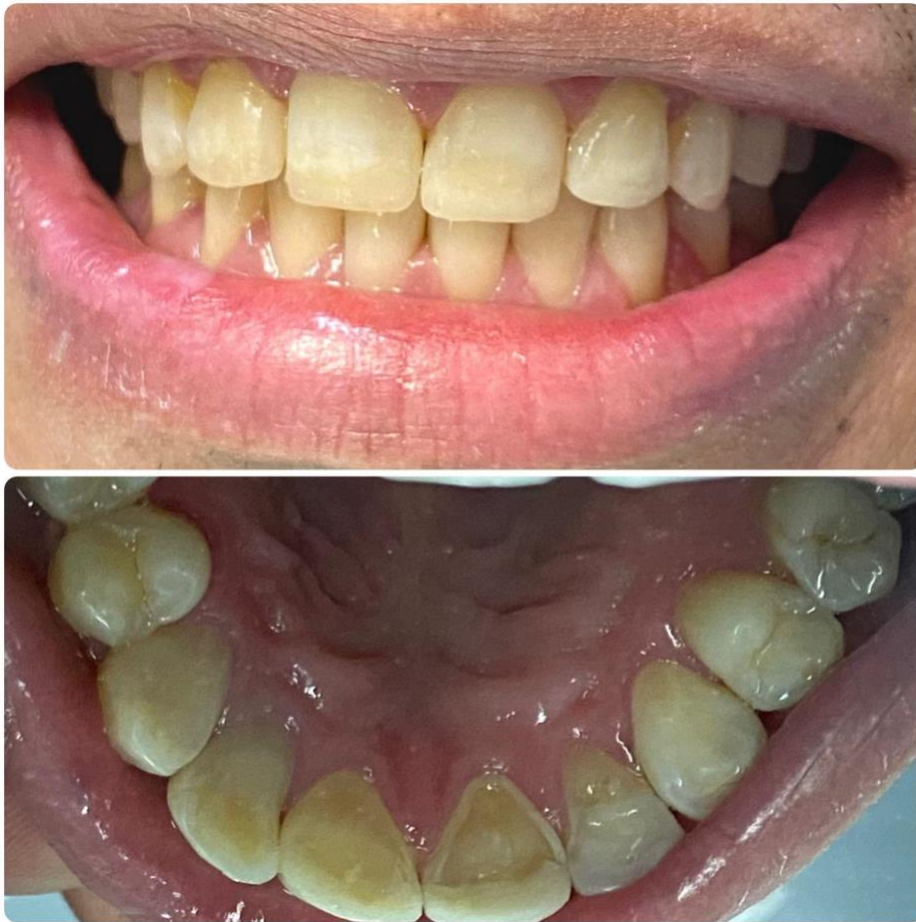
O acabamento das restaurações foi realizado inicialmente com pontas diamantadas e discos abrasivos. Seguido do polimento com pastas específicas, pontas de polimento nas cores amarela e branca e disco de feltro, proporcionando maior lisura superficial e brilho compatível com o esmalte natural (**figura 5**). O paciente foi orientado quanto aos hábitos de higiene oral, com o uso diário do fio dental e o retorno periódico a cada seis meses para a avaliação e manutenção das restaurações.

Figura 5: Fotos do Resultado Final.

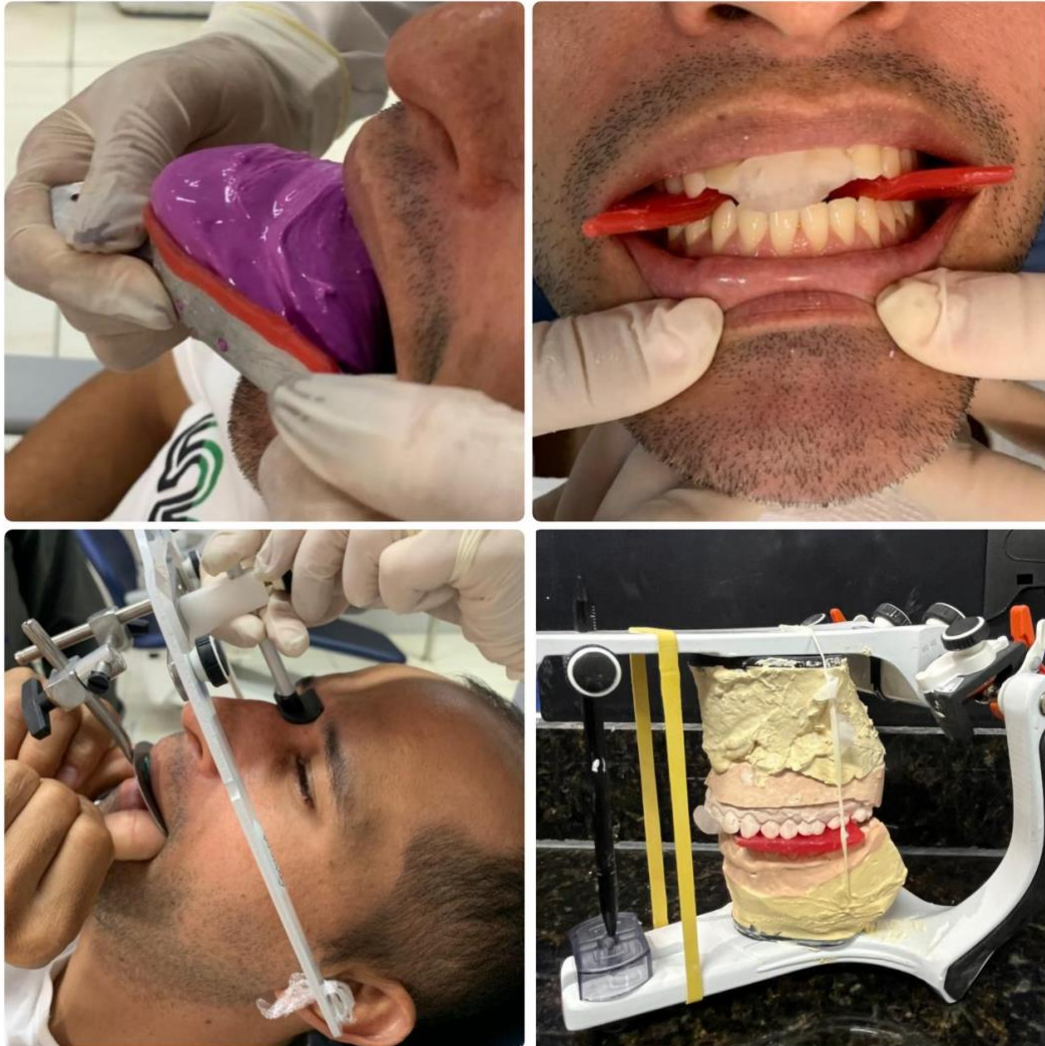
O paciente retomou ao atendimento no projeto de extensão “Atendimento do paciente com com DTM e dor orofacial” para a confecção da placa oclusal. Foi realizada a moldagem com alginato (Hidrogum 5 Zhermack, Badia Poesine, Itália) e em seguida a confecção um modelo de gesso, com gesso tipo IV (Durone (Dentsply Ind. Com., Rio de Janeiro, Brasil) para montagem em articulador e confecção do dispositivo oclusal (Figura 6).

Para a montagem do modelo no articulador semi ajustável (ASA), utilizou-se o arco facial com o objetivo de registrar a distância intercondilar e reproduzir a posição da maxila. Em seguida, foi confeccionado o jig de Lucia e registro de mordida para reproduzir a posição de relação cêntrica (RC) e a posição da mandíbula.

Figura 6: Moldagem para modelo de gesso, confecção do jig de Lúcia, registro de mordida e modelo montado em articulador.

Os modelos montados em ASA foram encaminhados para o laboratório para confecção do dispositivo oclusal.

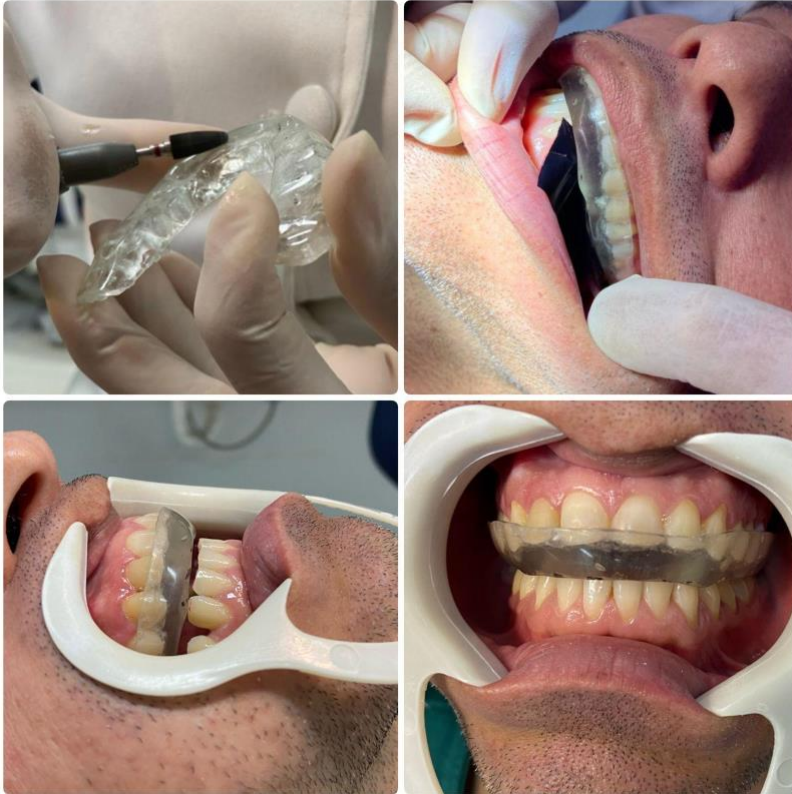
Na entrega da placa ao paciente (figura 7) foi realizado o reembasamento da placa, pois no retorno verificou-se desgaste das facetas que haviam sido confeccionadas anteriormente. O ajuste oclusal foi realizado e todas as orientações de uso e higienização das placas foram explicadas e entregues ao paciente por escrito.

Figura 7: Ajuste oclusal do dispositivo oclusal com carbono; prova final e entrega para o paciente
